RAPPORT D'ENQUÊTE MARITIME
M00W0303

HEURT VIOLENT CONTRE UN PONT
DU REMORQUEUR *MILLER RICHMOND*
ET DES CHALANDS *MILLER 201* ET *MILLER 206*
AU PONT ROUTIER DE LA RIVIÈRE PITT
(COLOMBIE-BRITANNIQUE)
LE 18 DÉCEMBRE 2000

Rapport numéro M00W0303

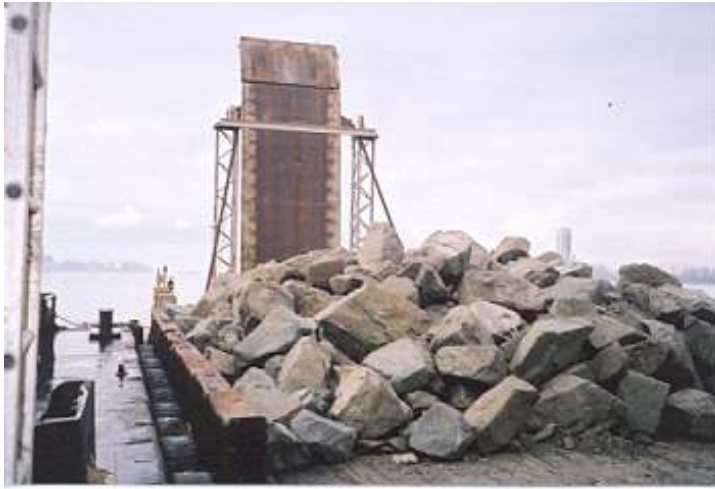
Photo 2. Le chaland *Miller 201* avec rampe

La coque du *Miller 201* a subi des avaries considérables à l'angle tribord avant, au droit de la cloison d'abordage.
